Tribunal Administratif de Rouen
Dossier n° 2601917
Ordonnance du 31 mars 2026

Rapport de constat

Lieu d'expertise :
5-7 rue Traversière 76210 Bolbec

Edition du : 08 avril 2026

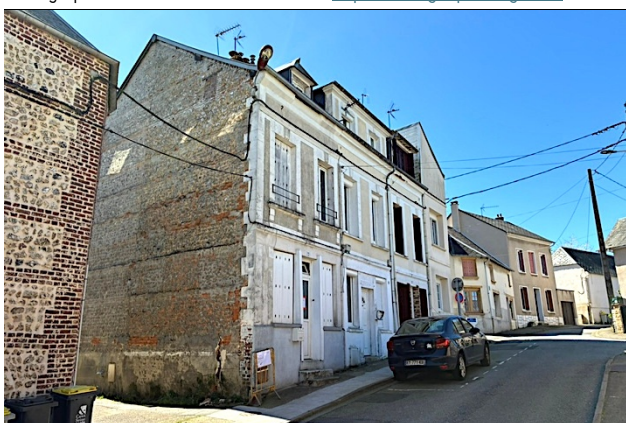
Photographie de l'expert n° 260407-01 du 07.04.2026

07.04.2026 La bâtisse, propriété de Mme et M. BIREMBAUT, se situe sur la parcelle cadastrée AZ 234 en angle de la rue Traversière et de la sente carrossable, cadastrée AZ 235, donnant accès entre-autres à la parcelle cadastrée AZ 233, propriété de M. Sylvain AUBERVILLE.

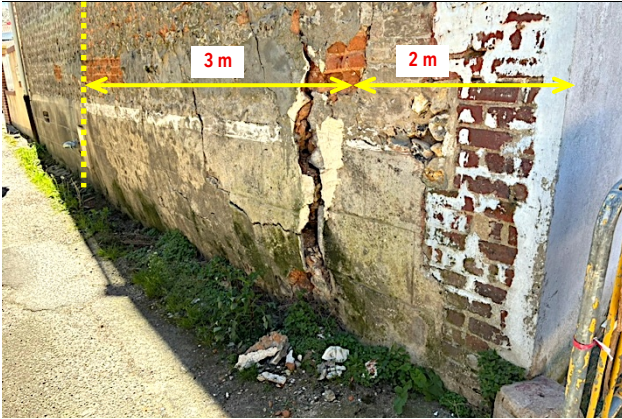
Photographie de l'expert n° 260407-08 du 07.04.2026

- cf. photographies de l'expert n° 260407-03, n° 260407-08 et n° 260407-09 du 07.04.2026
- A deux mètres en retrait de l'angle Nord-Est de la bâtisse du n° 07 rue Traversière, la boursoufflure du pied de mur est éventrée se matérialisant par une rupture totale de la cohésion de la maçonnerie (fissuration en profondeur). Nous mesurons un désaffleure de 9 centimètres ;

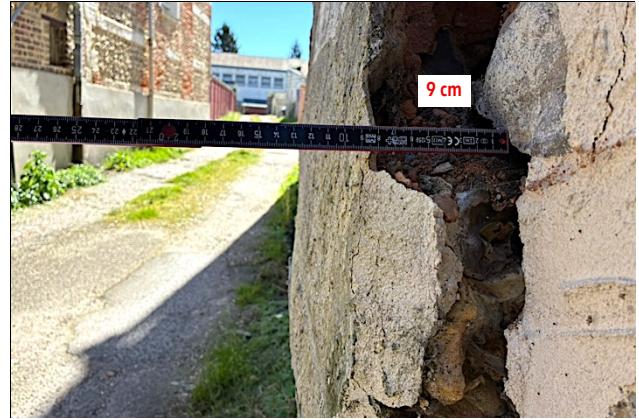
Photographie de l'expert n° 260407-09 du 07.04.2026

- cf. photographie de l'expert n° 260407-09 du 07.04.2026
- Dans l'angle Nord-Est de la bâtisse du n° 07 rue Traversière, les pierres d'angle constituant chaînage verticale sont désolidarisées du corps de maçonnerie de briques et silex, se traduisant par une lézarde d'environ 2 centimètres de largeur sur la hauteur du rez-de-chaussée ;

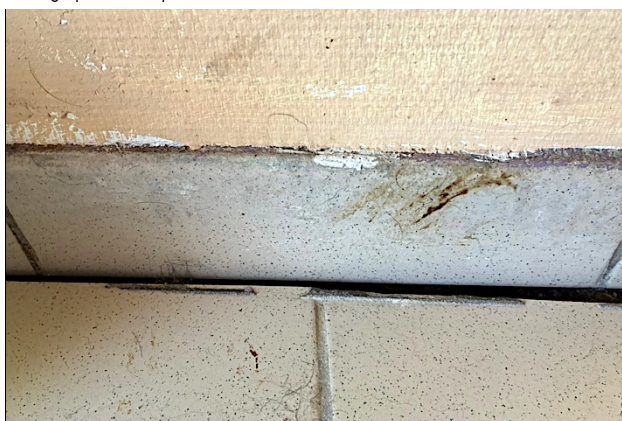
Photographie de l'expert n° 260407-15 du 07.04.2026

- cf. photographie de l'expert n° 260407-15 du 07.04.2026
- Dans l'angle Sud-Est de l'escalier, le mur perpendiculaire au pignon litigieux présente une ouverture de 2 centimètres témoignant d'une désolidarisation des murs entre eux ;

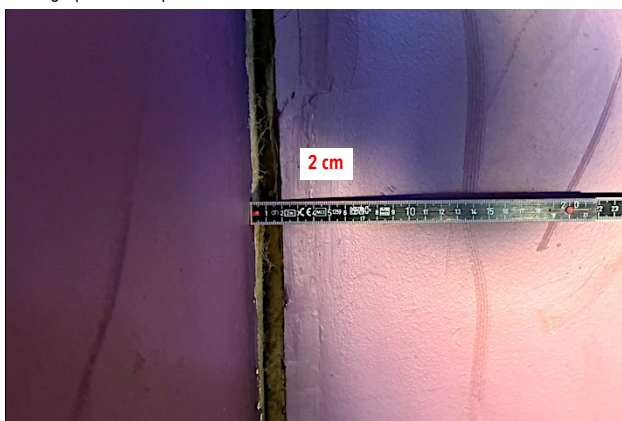
- cf. photographies de l'expert n° 260407-16 et n° 260407-17 du 07.04.2026
- A l'aide d'un niveau laser, nous évaluons la verticalité intérieure du mur pignon Est à 1,70 mètres depuis l'angle intérieur Nord-Est. Nous relevons en pied une cote de 22 centimètres, à mi-hauteur une cote de 20,5 centimètres et en cueillie de plafond, une cote de 17,5 centimètres, soit une différence de 4,5 centimètres sur une hauteur de 2,62 mètres.

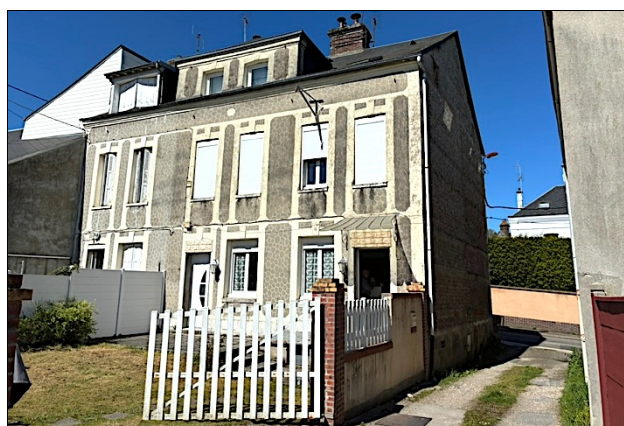
Photographie de l'expert n° 260407-18 du 07.04.2026

- 07.04.2026 Depuis la sente privée carrossable cadastrée AZ 235, nous constatons au contradictoire des parties, que :
- cf. photographie de l'expert n° 260407-18 du 07.04.2026
 - La bâtisse située à l'angle de la sente privée carrossable (parcelle cadastrée AZ 235) et parallèlement à la rue Traversière est constituée de deux étages courants surmontés d'un comble ;
 - La bâtisse appartient à un ensemble d'habitat groupé parallèle à la rue Traversière ;
 - La façade principale est constituée de trois fenêtres alignées verticalement et d'une porte d'entrée à laquelle on accède en empruntant un escalier ;
 - Toutes les ouvertures en façade et en toiture donnent sur les jardins. La bâtisse est mono-orientée au Sud.

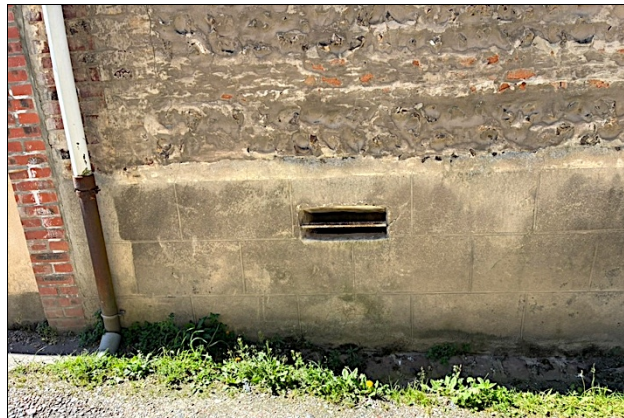
Photographie de l'expert n° 260407-21 du 07.04.2026

- cf. photographie de l'expert n° 260407-21 du 07.04.2026
- Quasiment à l'aplomb du faîtage du pignon se trouve un coffret de raccordement au gaz de ville et une tétine de chaudière à condensation. Les briques rouges constituant la maçonnerie du mur pignon présentent un délèchement sévère.

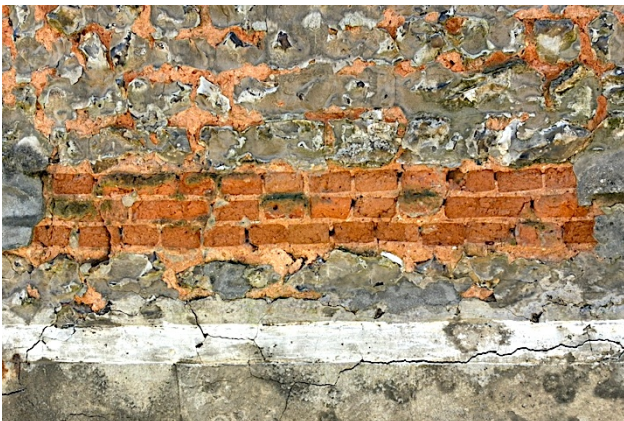
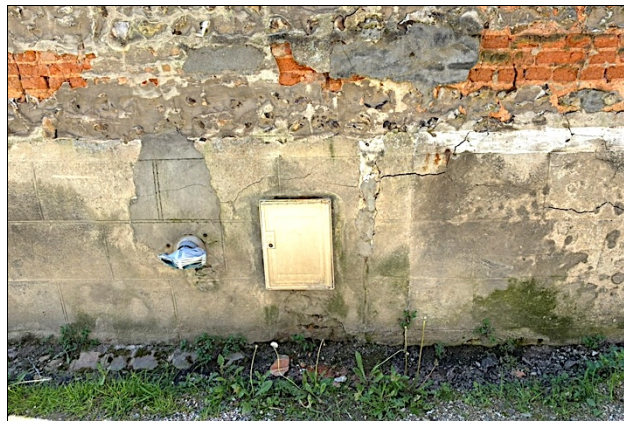
- cf. photographies de l'expert n° 260407-22 et n° 260704-23 du 07.04.2026

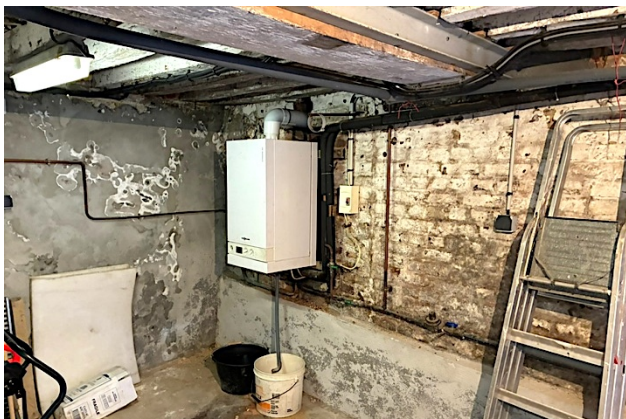
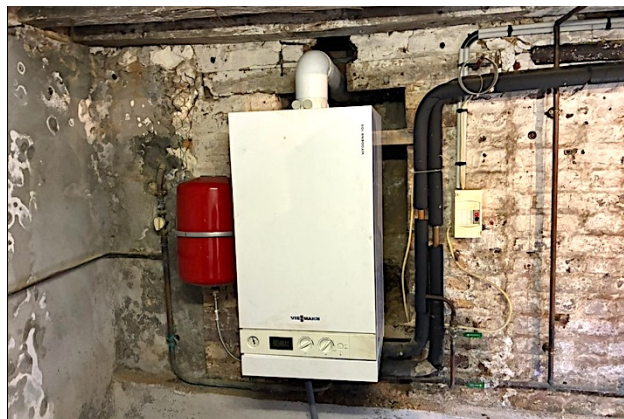
- 07.04.2026 Depuis la cave du n° 05 rue Traversière, accessible depuis le jardin, nous constatons au contradictoire des parties que :
- Le mur du pignon litigieux situé à l'Est est constitué des briques hourdées au mortier de chaux. La partie basse du mur a été enduite au mortier de ciment Portland interdisant de fait toute migration d'humidité ;

- cf. photographies de l'expert n° 260407-26 et n° 260407-27 du 07.04.2026
 - Le plancher haut de la cave est constitué d'un solivage en bois d'œuvre portant depuis le mur mitoyen avec le n° 07 rue Traversière et la façade de la bâtisse. Les solives sont espacées entre-elles d'environ 30 centimètres ;

- cf. photographie de l'expert n° 260407-26 du 07.04.2026
 - Le sol de la cave est constitué d'un dallage en béton hormis sur la partie centrale laissée en terre battue ;

- cf. photographie de l'expert n° 260407-26 du 07.04.2026
 - Contre le mur pignon litigieux, se trouve une chaudière gaz à condensation corroborant les constatations faites en extérieur, savoir la présence du coffret d'alimentation en gaz de ville et la tétine d'évacuation des gaz brûlés ;

- cf. photographies de l'expert n° 260407-26 et n° 260407-27 du 07.04.2026
 - Nous observons sur le mur du fond de cave, mitoyen avec le n° 07 rue Traversière, la présence d'efflorescences témoignant de la présence d'humidité traversante. Les traces d'humidité sont constatables tant depuis le haut du mur que depuis le bas (remontées capillaires).

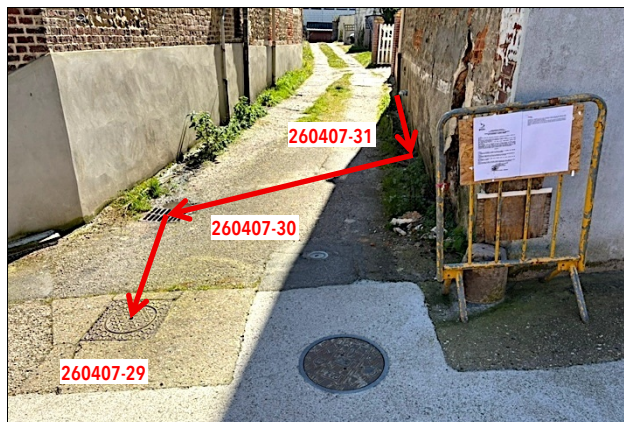
- cf. photographie de l'expert n° 260407-31 du 07.04.2026
- Nous procédons à l'inspection des autres regards afin de comprendre le réseau d'évacuation des eaux pluviales. Ainsi nous constatons que le regard à grille en pied du pignon litigieux se raccorde à un second regard à grille près la rue Traversière qui lui-même se rejette vers le réseau public d'assainissement.

- cf. photographies de l'expert n° 260407-20 et n° 260407-28 du 07.04.2026

- L'interdiction à la circulation automobile de la sente privée cadastrée AZ 235 sans déali ;
- La mise en œuvre d'un barriérage sur toute la longueur du mur pignon Est et sur une hauteur de 2 mètres
 - cf. extrait de section cadastrale ci-dessus et Photographie de l'expert n° 260407-28 du 07.04.2026

- Que les services techniques de la ville de Bolbec procéderont à la mise en place de barrières grillagées de type HERAS d'une hauteur de 2 mètres, dès le lundi 13 avril 2026 au matin, compris l'arrêté de Monsieur le maire de la ville de Bolbec interdisant la circulation automobile dans la sente en question.

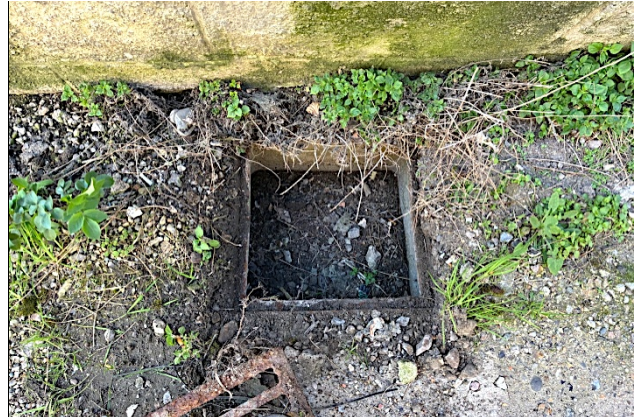
Photographie de l'expert n° 260407-31 du 07.04.2026

- cf. photographies de l'expert n° 260407-20, n° 260407-28 et n° 260407-31 du 07.04.2026
- Le fond de regard à grille situé contre le pignon litigieux est très embourbé et mérite d'être curé dans les plus brefs délais ;

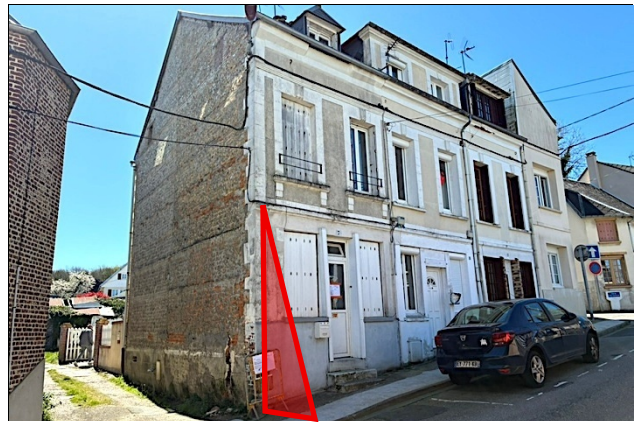
Photographie de l'expert n° 260407-03 du 07.04.2026

- 07.04.2026 Depuis la rue Traversière, nous constatons au contradictoire des parties, que :
- cf. photographie de l'expert n° 260407-03 du 07.04.2026
 - La bâtisse située à l'angle d'une sente privée carrossable (parcelle cadastrée AZ 235) et en alignement de la rue Traversière est constituée de deux étages courants surmontés d'un comble aménagé ;

- cf. photographie de l'expert n° 260407-03 du 07.04.2026
- Le pignon est composé d'une maçonnerie de briques et silex hourdés à la chaux et recouverte dans sa partie basse sur une hauteur d'environ 1,20 mètres d'un enduit au ciment Portland ;

- cf. photographie de l'expert n° 260407-03 du 07.04.2026
- La profondeur de la bâtisse du n° 07 mesurée depuis l'angle Nord-Est de la Traversière jusqu'à l'aplomb du faîtage est d'environ 5 mètres ;

- cf. photographie de l'expert n° 260407-03 du 07.04.2026
- Les désordres les plus importants en pied du pignon Est de la bâtisse du n° 07 rue Traversière, sont matérialisés par une boursoufflure du mur sur une hauteur d'environ 1,20 mètres et sur une longueur d'environ 3 mètres ;

Il est demandé aux propriétaires du 07 rue Traversière de procéder aux confortements suivants :

- En pied de mur, sur une longueur d'environ 4 mètres et sur une hauteur d'environ 1,20 mètres, mise en œuvre de trois chevalets en bois d'œuvre ou métalliques solidement lestés. Compris trois lisses horizontales également réparties depuis le sol jusqu'au-dessus de la boursofflure du mur pignon ;
